COMPORTEMENT AU VOLANT SUR LA SURFACE DE ROUTE HIVERNALE DANS SAPPORO

Par Roberto Abraham Tokunaga*, Toru Hagiwara**, Yuki Onodera**,
Akira Takahashi***, Toshiyuki Matsunaga****

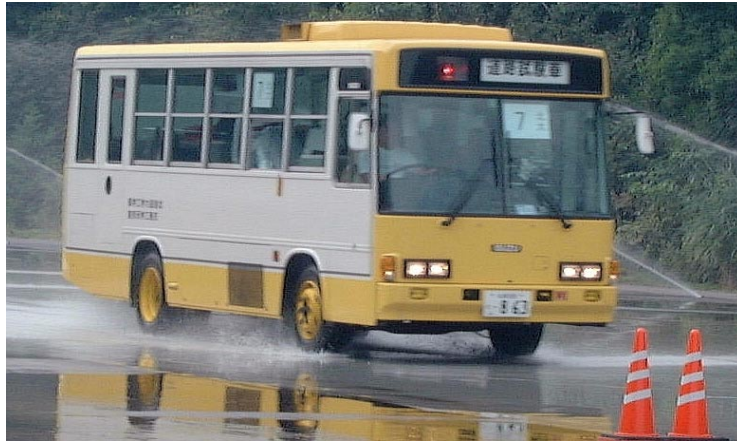
Figure 1 Véhicule expérimental type mis au point par l'université d'Hokkaido

a) Véhicule A: Pour mesurer le coefficient de dérapage, nous avons utilisé le type de véhicule mis au point par l'université d'Hokkaido (Figure 1).

Pour établir ce coefficient, on a utilisé un véhicule ad hoc de même type que celui mis au point par l'université d'Hokkaido, capable de mesurer la résistance au dérapage tant longitudinal

que latitudinal. Il est équipé d'un torsiomètre qui mesure la force de résistance exercée sur le pneu; il suffit alors de calculer la charge exercée sur le pneu pour obtenir le coefficient de dérapage. Celui-ci a été relevé lorsque la roue était totalement bloquée.

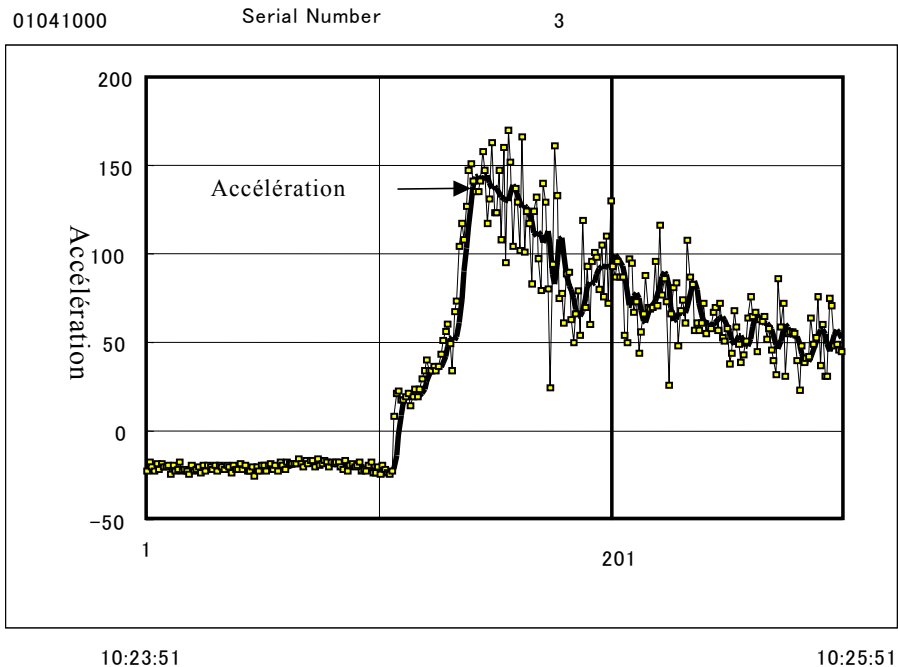
Figure 2 Courbes représentant les accélérations du véhicule test

Sur la figure 2, on peut voir un exemple de mesure de l'accélération. La courbe représente les données correspondant à une accélération provoquée par la vibration du châssis et la poussée en avant du véhicule. Les accélérations provenant d'un démarrage ou d'un arrêt ont une basse fréquence. Les ondes haute fréquence générées par la vibration du châssis ont été neutralisées et toutes les mesures recueillies ont été traitées par un filtre basse fréquence IIR 2Hz. Le trait gras de la figure 2 correspond aux données recueillies après traitement des ondes. Les maxima d'accélération au démarrage et à l'arrêt sont présentés dans la figure 2. L'impact de la pente a également été neutralisé par traitement des données. La figure 3 montre ce qui se passe lorsque le véhicule s'arrête à un croisement avant de repartir. On note ici une accélération positive quand bien même le véhicule se trouve à l'arrêt, car il est sur une pente ascendante. Nous avons défini l'accélération au démarrage comme résultant de la différence entre l'accélération maximum au départ et l'accélération au repos (Figure 2). De la même manière, nous avons défini l'accélération en phase d'arrêt comme la différence entre l'accélération maximum à l'arrêt et l'accélération au repos. Toutefois, comme la circulation alentour influe sur le véhicule de mesure, nous avons utilisé une image vidéo pour déterminer les moments auxquels le véhicule était contraint de s'arrêter ou de redémarrer du fait des encombrements ou de situations d'urgence, pour exclure les données recueillies dans de telles circonstances.

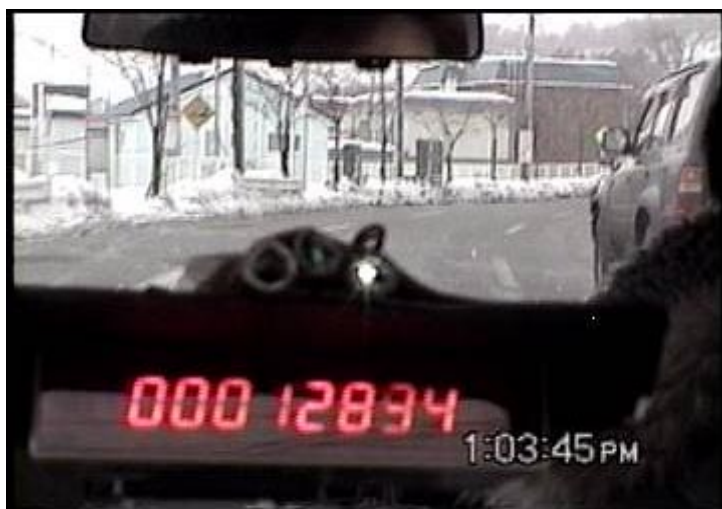
Figure 3 Image vidéo du véhicule d'évaluation de la conduite

de l'ordinateur de bord et d'afficher simultanément le résultat sur écran dans le véhicule. En outre, le véhicule était équipé sur le siège arrière d'une caméra vidéo qui filmait à la fois les gestes du conducteur, l'écran d'affichage du compteur de tours de roue et une diode électroluminescente (DEL) que le conducteur activait, grâce à un bouton situé sur le volant, au passage des points de repère. La figure 3 montre une image prise par la caméra vidéo montrant la DEL en marche. La distance parcourue au moment où la DEL était activée pouvait être lue sur le compteur. Le temps a été mesuré d'après le temps enregistré sur l'image vidéo. Cependant, pour corrélérer correctement vitesse et influence de l'état de la chaussée, nous n'avons retenu que les données de vitesse recueillies aux moments où le véhicule n'était pas momentanément immobilisé par un feu ou contraint de ralentir du fait de la circulation.
