# EXAMEN SUR L'EQUIPEMENT A FONDRE LA NEIGE PAR L'ARROSAGE DE L'EAU SUR LE PAVE ASPHALTEUX A DRAINAGE

Toshikatsu HIRA\*, Satoshi IZUMI\*, Youichi YOSHIKAWA\*, Goichi AZECHI\*,  
Hiroshi MATSUDA\*\*, et Shinichi HOMMA\*\*

\*Département de la construction et la surveillance des autoroutes,  
Bureau du Hokuriku, La Régie Autonome des Autoroutes du Japon  
170, Jinno-machi-Higashi, Kanazawa-shi, Ishikawa 920-0365 Japon  
Téléphone: +81-76-249-8868 / Télécopie: +81-76-249-9152

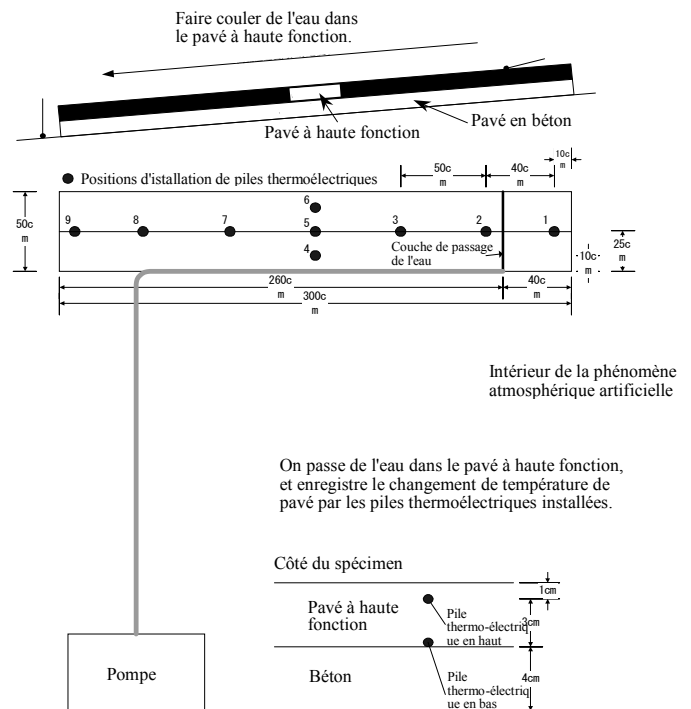
**Figure 2, Photo 1 L'aperçu de l'essai**

Nous avons produit un spécimen dans lequel 9 détecteurs de température ont été installés, et enregistré le changement de la température de la surface quand de l'eau était passée sur le pavé à haute fonction. La pente du spécimen a été de 2 pour cent. La figure 2 donne l'aperçu de l'essai. Nous avons procédé l'essai intérieur sous les conditions de température montrées dans la Table 1.

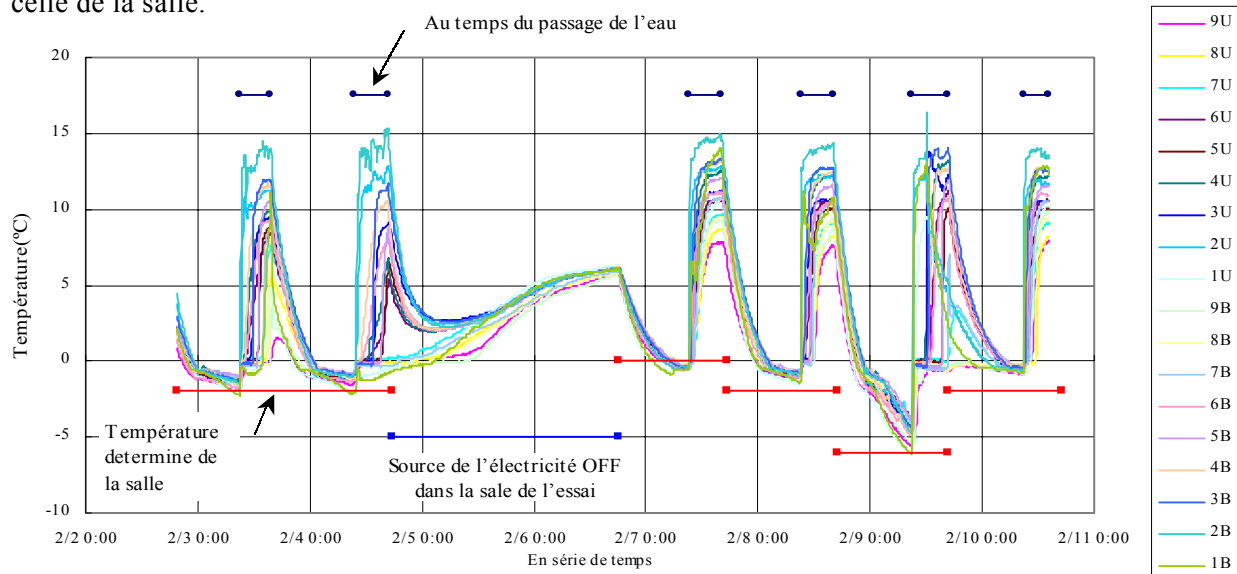
**Figure 3 Changement en série de temps des détecteurs de température dans le spécimen**

Au moment de l'essai (le passage de l'eau), la température est montée à cause de l'offre de la chaleur par de l'eau. Au contraire, la température s'est baissée dans l'état où il n'y avait pas de passage de l'eau, et où la chaleur n'était pas offerte de l'extérieur. Dans les conditions où la température était plus haute que celle de la salle, la chaleur rayonnait du spécimen qui était froidi à la même température que celle de la salle.

Graphique qui résume les températures montrées par toutes les détecteurs  
Il se voit que la température monte quand de l'eau est passée.

La figure 3 montre le changement de température donné par tous les détecteurs de cet essai.

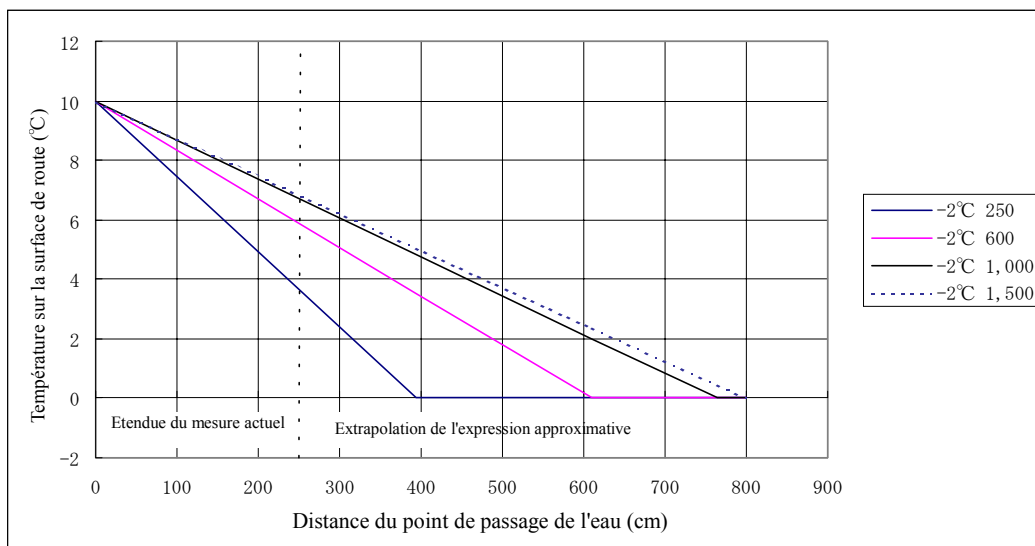
**Figure 4** Relation entre la quantité de passage de l'eau et la température sur la surface de route (Basée sur l'expérience à -2°C à l'intérieur)

Après un certain temps, la surface de route a montré de certaines valeurs de température en fonction de la distance de l'arrosage. La figure 4 montre le changement de la température de la surface de route et de la distance par chaque quantité de l'eau coulant à -2°C dans la salle. Les températures initiales de l'arrosage étaient un peu variées selon les dates d'essais, mais celles sur la figure sont uniformisées et indiquées à 10°C.

La température se baisse selon la distance du point de passage de l'eau, et le taux du baissement de la température dépend sur la quantité de l'eau. Pour entretenir la température de la route de la largeur de 7m au côté de plus entièrement, il faut presque 1,000 ml/min. de l'eau. Basé

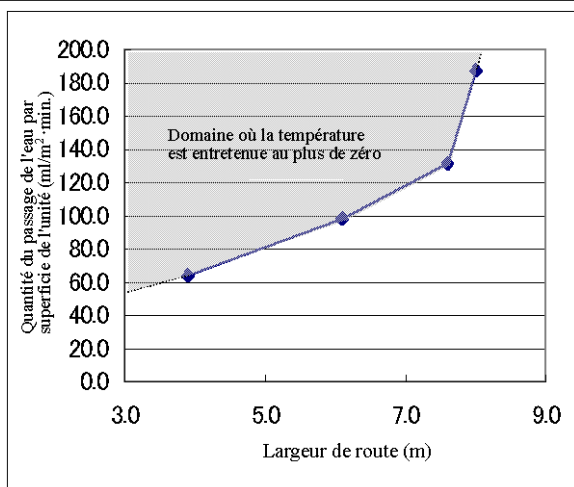
**Figure 5** Relation entre la quantité du passage de l'eau et la largeur de la route pour entretenir la température au plus de zéro

sur ce résultat, le tableau 2 et la figure 5 montrent la relation de la largeur et la quantité de l'eau passée par superficie d'unité. D'après cela, il est connu que la quantité de l'eau dans la partie à maille dans la figure est nécessaire pour entretenir la température de la surface de route au plus sous l'état de -2°C. La quantité de l'eau nécessaire est environ 120ml/m<sup>2</sup> · min. par superficie d'unité quand la largeur de la route est supposé d'être 7 m.

Quantité du passage de l'eau dans l'expérience (ml/m <sup>2</sup> ·min.)	Largeur maximale de route pour entretenir la température au plus de zéro (m)	Quantité du passage de l'eau par superficie de l'unité (ml/m <sup>2</sup> ·min.)
250	3.9	64.1
600	6.1	98.4
1000	7.6	131.6
1500	8.0	187.5

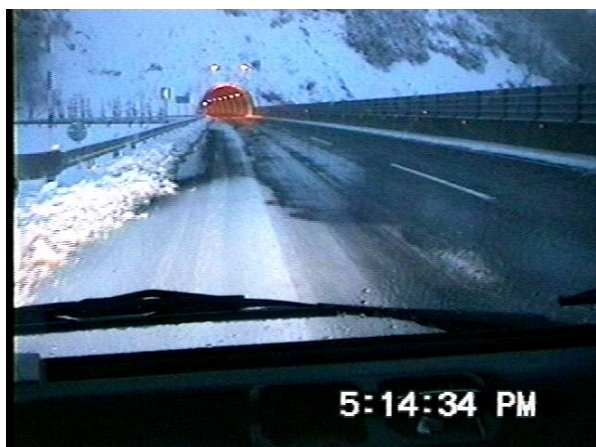
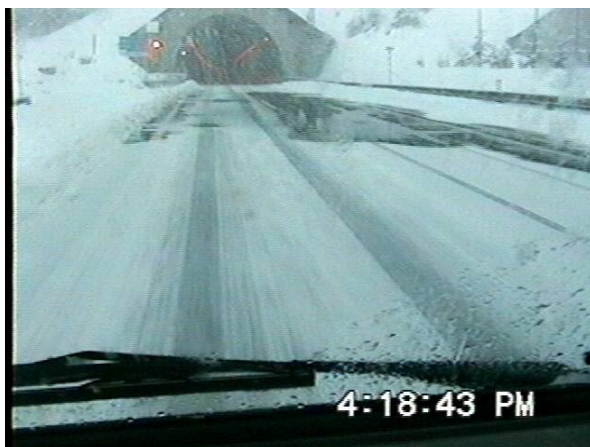
**Photos 3 Etats de la fonte de la neige par l'arrosage**

Photo 3 montre l'état de la fonte de neige par l'arrosage. Une différence remarquable se voit entre les parties arrosée et non-arrosée concernant l'accumulation de neige sur la surface de la route, ce qui montre que l'arrosage est efficace.

Fonte de la neige par l'arrosage à l'entrée du tunnel Kibuse sur la route montante

Fonte de la neige par l'arrosage à l'entrée du tunnel Kanayama sur la route descendante

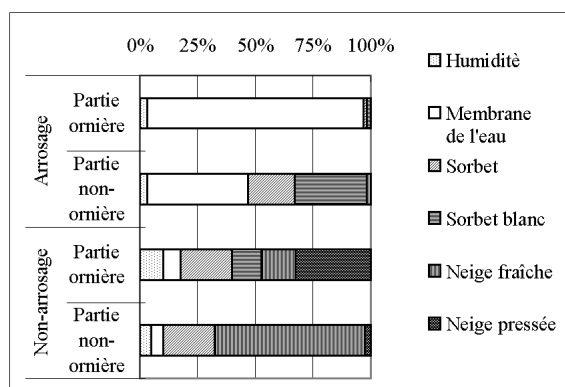
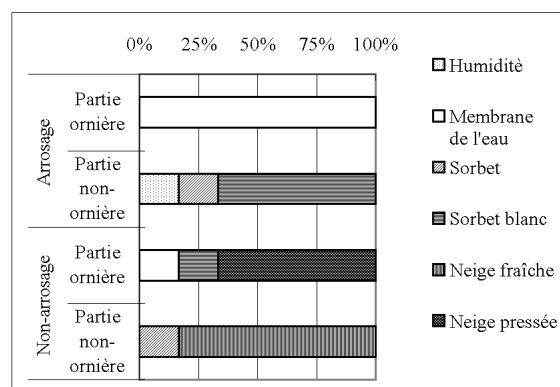
**Figure 8 Comparaison des états de la surface de route aux parties arrosée et non-arrosée**

La figure 8 montre le résumé de l'état des parties arrosée et non-arrosée de route, fait du résultat de l'état de la surface de route observé dans l'observation sur le lieu.

Quantité de l'arrosage sur la pavé à haute fonction (Onibushi en montant) 0.26 ml/min.

Quantité de l'arrosage sur la pavé à haute fonction (Takabatake) 0.26 ml/min.

Quantité de l'arrosage sur la pavé à denses grains (Onibushi en descendant) 0.26 ml/min.

La figure 8 montre le taux d'apparition de chaque type sur la route. La plus part de la partie ornière sur la surface est devenue une membrane de l'eau. Dans la partie non-ornière, le sorbet et le sorbet blanc sont restés sur plus de la moitié de la surface arrosée, donc on peut dire que seul l'assosage n'était pas suffisant pour fondre toute la neige sur la surface de route. Mais, l'état de la surface arrosée était meilleur que celle non-arrosée.

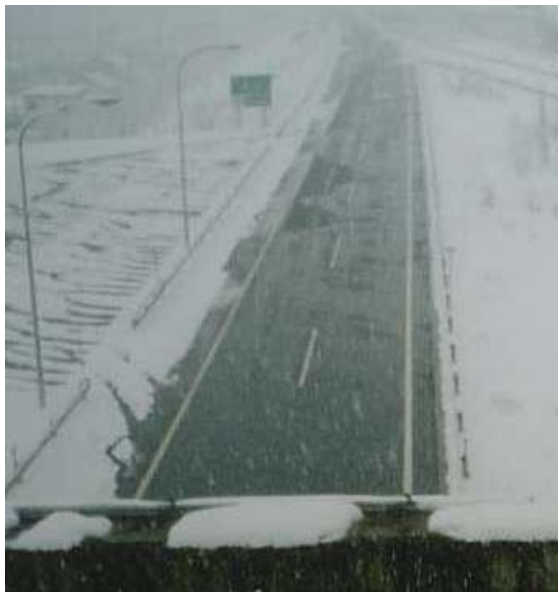
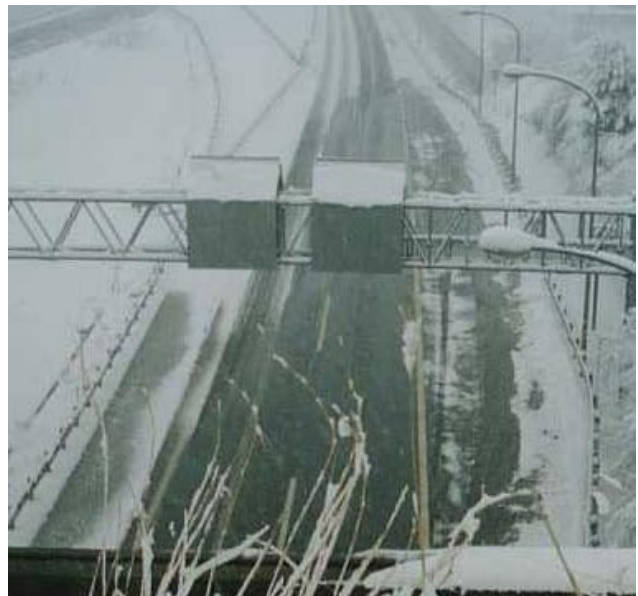
**Photo 4 La condition superficielle de route d'un arrosage mettant en application jour**

Les Photos 4 qui montrent l'état de la surface ont été prises en même temps du même jour, quand l'arrosage pour fondre la neige a été opéré. Ces deux photos montres qu'il n'y a pas de différence entre les états de deux surfaces arrosées.

A l'entrée du tunnel Noh en montant  
Pavé normal à haute fonction

A l'entrée du tunnel Noh en descendant  
Pavé à denses grains

Concernant le pavé de l'entrée du tunnel Noh, la route montante est pavé à haute fonction, et la route descendante est du pavé à denses grains.

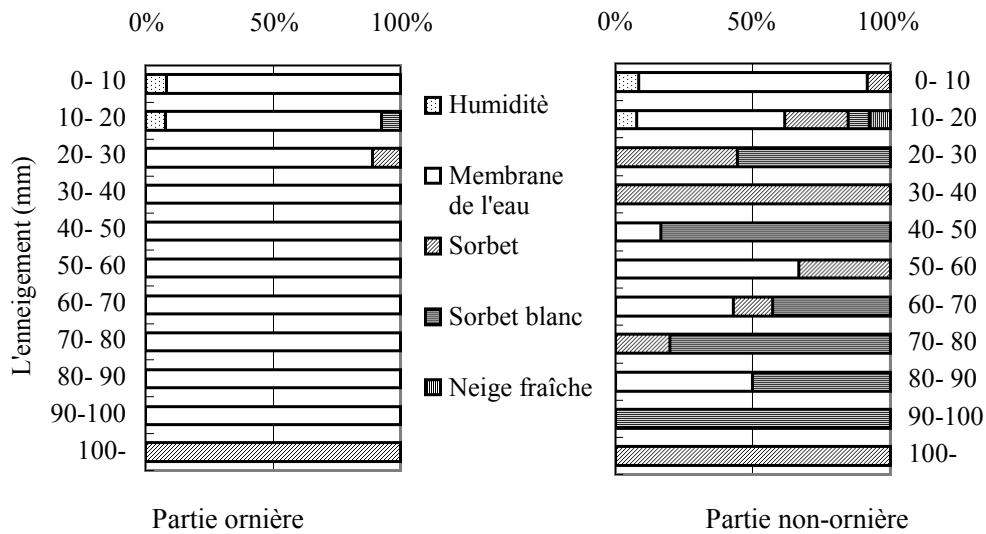
**Figure 9 Etats de l'accumulation de neige sur la surface de route par le niveau de l'enneigement au temps de l'arrosage**

La figure 9 montre le résumé des états la surface de route quand l'eau a été arrosée.

Puisque des autres travaux de neige et glace ont été faits en même temps, l'effet n'est pas seulement de la fonte de neige par l'arrosage. Cependant, on peut dire que la couche de neige reste sur la partie non-ornière si l'enneigement dépasse 20mm/hr et qu'elle reste à la partie ornière si l'enneigement dépasse 100mm/hr.
