REALISATION DE RISBERMES ET REIMPLANTATION D'ARBRES ET D'ARBUSTES COMME MESURE DE PROTECTION CONTRE LES AVALANCHES LE LONG D'UNE ROUTE

Cette communication rend compte des résultats de la réalisation de risbermes sur une pente pour prévenir les avalanches ainsi que de la réimplantation d'arbustes et arbres sur la pente qui ont des effets multiplicateurs en matière de prévention des avalanches lorsqu'ils sont associés aux risbermes. La réalisation de risbermes sur la pente a été menée en 1993 pour éviter le glissement de la neige sur une pente montagneuse le long d'une route située au nord d'Hokkaido, Japon. La profondeur annuelle maximale de la neige atteint 3 m sur le site. La pente a 330 m de long. La différence d'élévation entre le bas-côté de la route et la crête est d'environ 200 m. La surface de la pente est de 1.6 ha. Pour éviter l'érosion du sol, une conduite d'eau a été creusée sur chaque risberme. On n'a pas utilisé d'acier ou de béton dans les travaux de réalisation des risbermes.

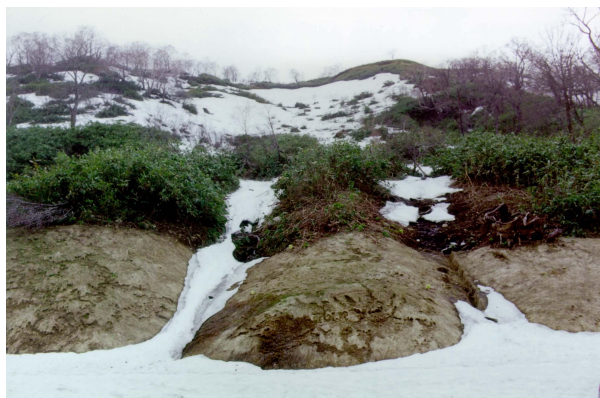
Photo 1: Pente avant la construction des risbermes

Le site d'essai des risbermes avait une superficie de 1,6 ha, avec une pente en U de 450 à 620 m au-dessus du niveau de la mer. L'inclinaison moyenne était de 30°. La longueur de la pente du sommet de la montagne jusqu'à la route était de 330 m. La surface de la pente était recouverte principalement de *chishima-zasa* (*Sasa kurilensis*: bambou court et fin) et d'arbres épars. La couche de neige y atteignait au maximum 3 m d'épaisseur. Avant la réalisation de risbermes, on observait des débris d'avalanche au pied de la pente pratiquement tous les ans. La photo 1 montre la pente vue d'en-bas en regardant vers le sommet depuis la bordure de la route à la fin de la saison d'enneigement. Traditionnellement, cette pente est un couloir d'avalanche et on peut voir des restes de neige et des débris d'avalanche au centre de la photo. La photo 2 offre une vue plus rapprochée des débris, constitués notamment de terre et de graviers, mais aussi de branches et de quelques grosses racines d'arbres déracinés.

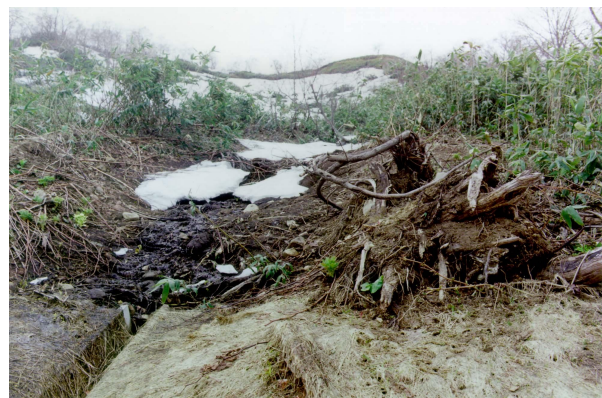
Photo 2: Débris d'avalanche au pied de la pente

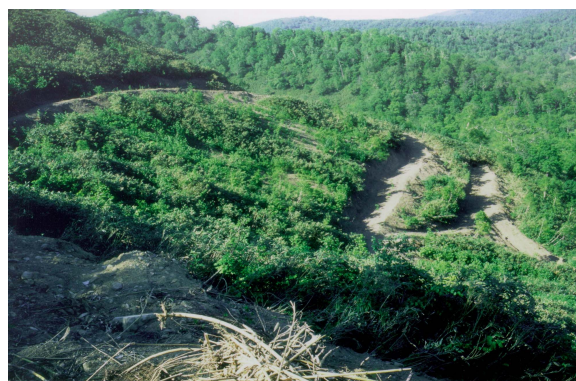
Photo 3: Vue à distance de la risberme de pente

surface du sol. Il faut souligner que les travaux de remblaiement d'une pente sur de la neige nécessitent des précautions particulières pour ne pas déclencher d'avalanche. Ces travaux sont présentés sur la figure 1. En 1993, sur une partie de la pente dotée de risbermes, 37 épicéas de Sakhaline d'environ 1,5 m de hauteur ont été plantés. Les parties en grisé A, B, et C sur la figure 2 ont été équipées de risbermes de pente en 1994. Les photos 3 et 4 montrent respectivement une vue à distance et une vue rapprochée de la pente ainsi étayée. Les sections A, B et C sont représentées de droite à gauche sur les photos 3 et 4.

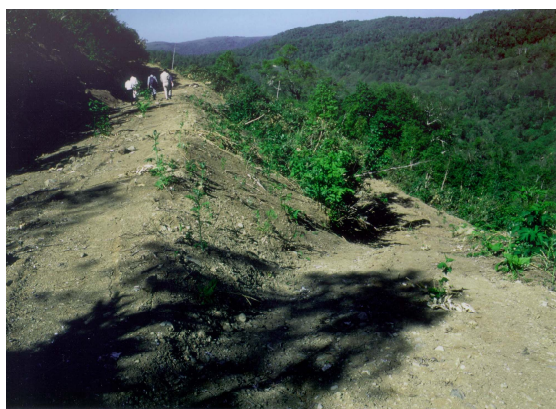
Photo 4: Vue rapprochée de la risberme de pente de * sur la figure 3

La figure 3 montre des détails des sections de pente A, B et C, qui ont été équipées de risbermes en 1993. La photo 4 a été prise en regardant d'en-bas la section B à l'intersection (repère *) du chemin d'accès de la section A à la section B et de la section B. La photo 5 et la photo 6 montrent le même endroit huit ans plus tard. Elles ont été prises au site n° 4 et au site n° 3 le 21 juin 2001. La pente précédemment rasée par les travaux de construction des risbermes est abondamment recouverte d'arbres dont la taille est inférieure à celle d'un homme. La croissance des arbres s'est étendue sur tous les risbermes et une bande d'arbres à grandes feuilles s'est développée dans la zone des *chishima-zasa*. Les arbres à grandes feuilles s'avancent également vers la pente qui s'étend à angle droit par rapport à la pente où l'on voit une bande d'arbres de ce type. Auparavant, la pente était recouverte principalement de *chishima-zasa*, car les avalanches empêchaient le développement d'autres plantes.

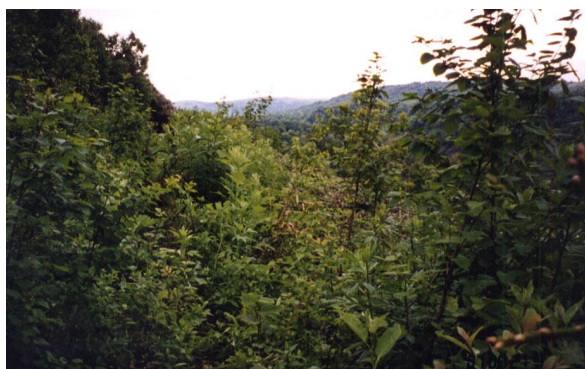
Photo 5: Vue du site sur la photo 4 huit ans plus tard

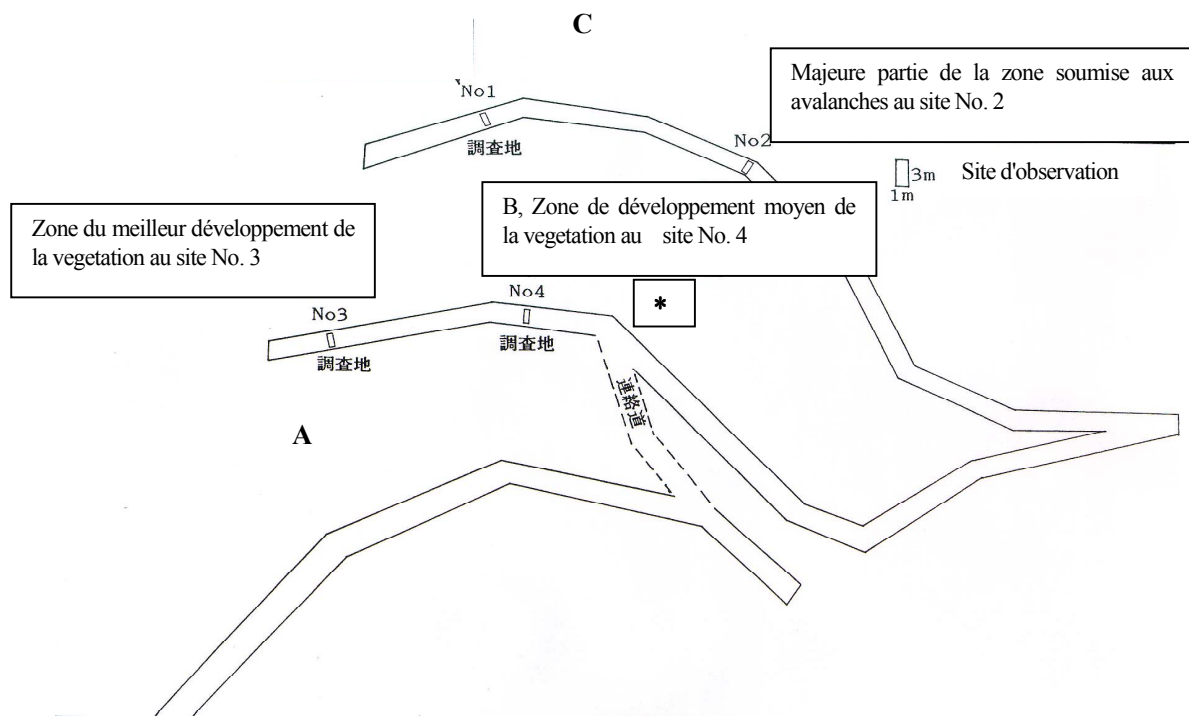
Figure 3: Sites d'observation de la régénération naturelle de la végétation dans les sections A, B et C

La hauteur des arbres a été mesurée aux quatre sites de la figure 3. Chaque site est un rectangle de 1 m x 3 m. La figure 4 montre le développement naturel de bouleaux japonais des montagnes de 1997 à 2000 aux quatre sites d'observation.

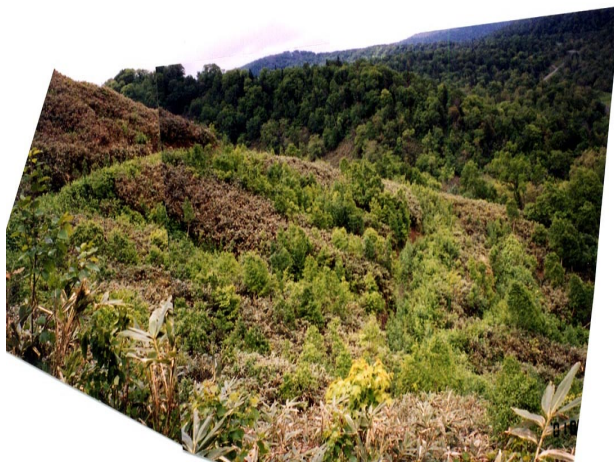
Photo 6: Vue du site sur la photo 3 huit ans plus tard

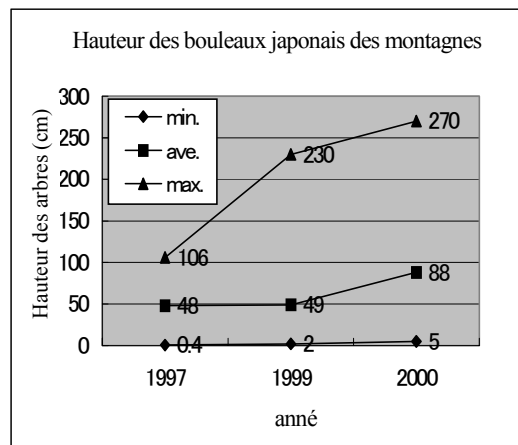
Figure 4: Hauteur minimale, moyenne et maximale des bouleaux japonais des montagnes de 1997 à 2000.

Les mesures de la hauteur des arbres ont été réalisées chaque fois en octobre. Sur les risbermes poussent non seulement des bouleaux japonais des montagnes, mais également des aulnes japonais des montagnes de 3 à 4 m de hauteur. Les arbres qui croissent régulièrement chaque année renforcent l'effet anti-avalanches des risbermes. La figure 4 montre que les bouleaux japonais des montagnes se développent le plus rapidement. La croissance des arbres varie selon les endroits. Le tableau 1 montre la différence de la vitesse de croissance entre les bouleaux japonais des montagnes par emplacement.

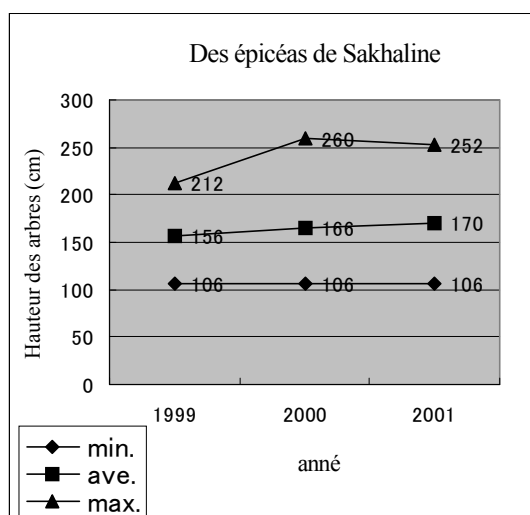
Figure 5: Croissance des écéas de Sakhaline

En 1994, 37 écéas de Sakhaline âgés de neuf ans ont été plantés sur la pente qui comprend les quatre sites d'observation, et leur rythme de croissance a été observé. On s'attend à ce que la végétation future par régénération naturelle sur la pente dotée de risbermes soit composée principalement d'arbres à feuilles caduques, notamment de bouleaux. C'est la raison pour laquelle des écéas de Sakhaline, des conifères, ont été plantés, car la structure idéale de la forêt sur ce site est un mélange d'arbres à feuilles caduques et de conifères.

Leur plantation dépasse la seule prévention des avalanches, mais il était important aussi de restaurer la forêt des montagnes. La diversité de la forêt est une nécessité à la fois pour la restauration de l'environnement naturel et comme garantie de la bonne santé de cette forêt qui sera ainsi un outil d'autant plus efficace pour la prévention des avalanches. La hauteur des arbres a été mesurée en octobre 1999 et en juin 2001. La figure 5 montre la croissance des arbres. En 2001, six arbres sont morts, mais malgré tout, la plupart d'entre eux continuent à pousser, bien que leurs branches ploient en partie sous le poids de la neige et que certains semblent à peine vivants dans cet environnement de neige.
