ANALYSE DES CAUSES DES GLISSEMENTS DE TERRAIN SUR LES AUTOROUTES A LA FONTE NIVALE PAR DES TESTS EN LABORATOIRE

Kazuhiro Tsuchiya

Département Maintenance, Bureau régional du Hokkaido,
Japan Highway Public Corporation
Tél. :+81-11-896-5211 / Fax:+81-11-896-5888
E-mail:Kazuhiro_Tsuchiya@gw.japan-highway.go.jp

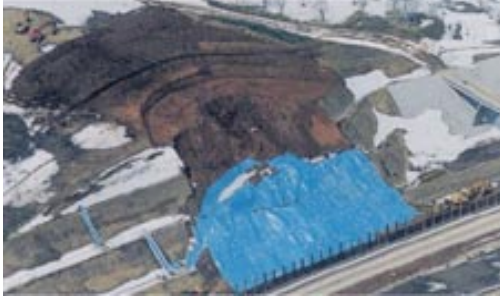
Figure 2 Site du glissement de terrain (en construction)

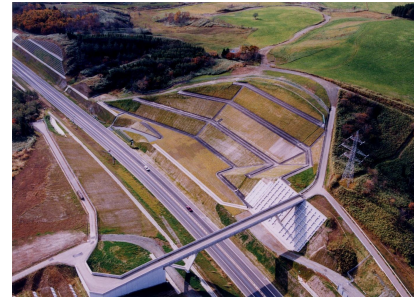
Figure 3 Glissement de terrain (après la reconstruction)

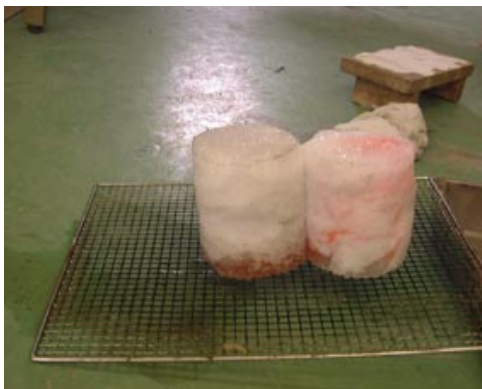
De petits blocs ont été placés sur un treillis métallique et observés pendant la fonte sous conditions du laboratoire. Dans le test, tant que les blocs de neige sont restés inclinés, même légèrement, l'eau de fonte a suinté vers le bas de la pente par les blocs de neige et s'est égouttée de la partie inférieure de la neige sans suinter de parties intermédiaires des blocs (Figure 4). Des tests similaires effectués à l'extérieur au soleil ont donné des résultats similaires.

Figure 4 Eau de fonte suintant de la partie inférieure d'un bloc de neige

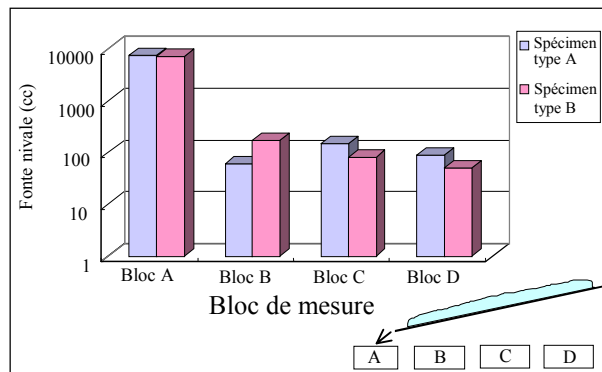
L'écoulement de la fonte nivale dans la partie inférieure de la pente était proche de 100% du volume total de l'eau de fonte (Figure 6).

Figure 6. Écoulement de la fonte nivale par bloc

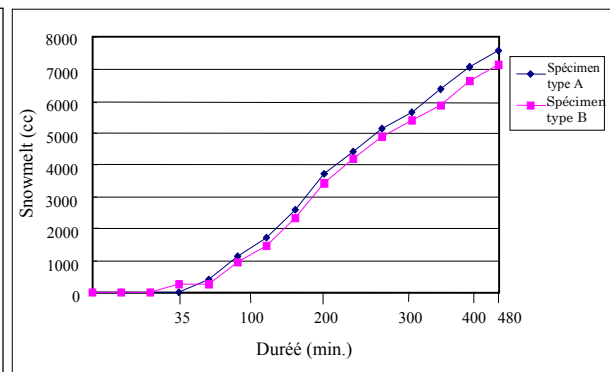
Après vaporisation de 50 cc d'eau sur la neige, l'écoulement d'eau de fonte dans la partie inférieure de la couche de neige a temporairement augmenté, mais il n'y a pas eu de flux d'eau vertical de parties intermédiaires de la couche de neige. Le temps requis par la neige pour fondre n'a pas été très différent (Figure 7).

Figure 7. Changement au fil du temps de l'écoulement de la fonte nivale à l'extrémité inférieure

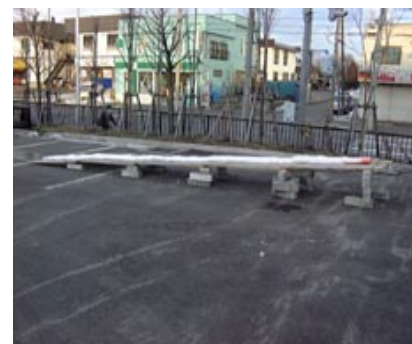
Dans ce test, aux heures du soir ou du matin où les températures sont basses, l'eau de fonte a suinté via la partie pratiquement inférieure de la couche de neige et s'est écoulee de l'extrémité inférieure de la couche (Figure 8). Mais avec l'augmentation de la température et du rayonnement solaire pendant la journée, la neige est devenue à moitié fondue. Elle a ainsi commencé à pendre à travers les ouvertures du treillis métallique en fondant, et l'eau de fonte a commencé à s'égoutter de plusieurs emplacements (température ambiante: 5-6°C).

Figure 8 Expérience à l'extérieur

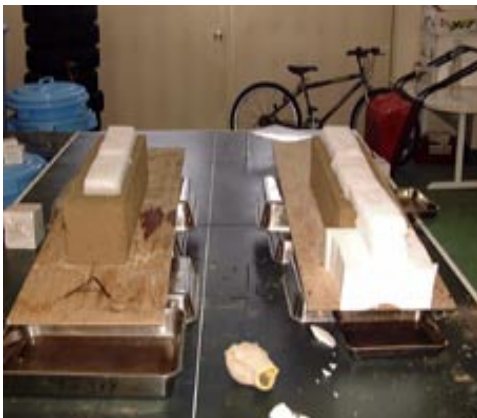
Test A: Le spécimen de test a été couvert de neige de sorte que l'eau de fonte suinte directement dans le spécimen de test (Figure 9: appelé par la suite Test A dans ce document).

Figure 9 Test de fonte de neige en utilisant un spécimen de sol (gauche: test A, droite: test B)

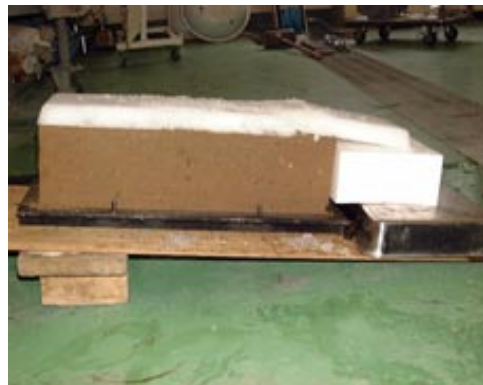
Test B: Le dessus et la face avant du spécimen de test ont été couverts de neige (Figure 10, test B).

Figure 10 Test B (extrémité de la couche de neige en-dehors du spécimen de test)

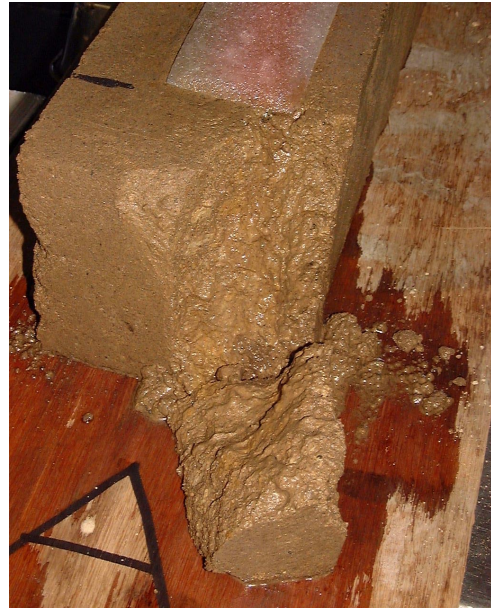
Dans le test A, l'eau de fonte s'écoulant de la partie inférieure de la couche de neige a infiltré le spécimen de test, résultant en un glissement deux heures et demie plus tard (Figure 11 et 12). Le Tableau 1 montre le processus menant au glissement.

Figure 11 Test A (après 10 minutes de test)

Figure 12 Test A (après 2 h 30 de test)

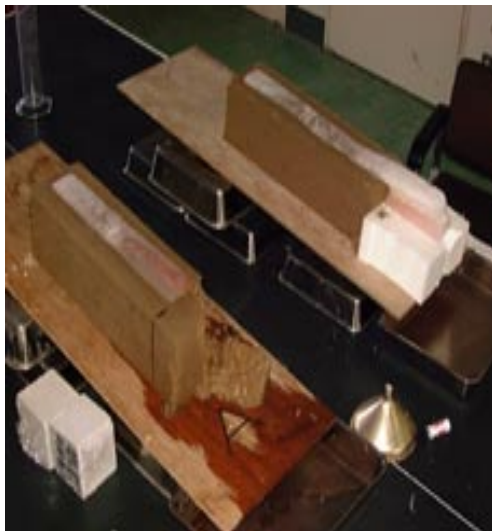
Figure 13 Drainage de l'eau de fonte

Figure 14 Test B (après 3 h 30 de test)

Dans le test B, l'eau de fonte s'est écoulée par l'extrémité avant de la couche de neige, et le spécimen de test est resté en bon état même à la fin du processus de fonte nivale (Figures 13 et 14). La mesure du poids des spécimens de test a montré que l'infiltration dans le spécimen de test était de 40 cc, ce qui correspond à environ 3% du volume total de l'eau de fonte (Tableau 2). Dans les cas où de l'encre rouge a été introduite dans l'extrémité supérieure de la couche de blocs de neige, l'eau de fonte s'est écoulée vers le bas de la pente le long de la couche de neige et est sortie par l'extrémité inférieure. Après la disparition de la neige sur le spécimen de test dans le test B, une couche de neige deux fois plus épaisse que la première a été placée dessus, et le test de fonte nivale a continué. Dans ce test, le spécimen de test est resté en bon état, et le soulèvement des faces latérales n'a pas eu lieu. Le poids des spécimens de test n'a pas changé, indiquant que l'infiltration dans les spécimens de test n'a pas eu lieu même quand le volume de neige a doublé.

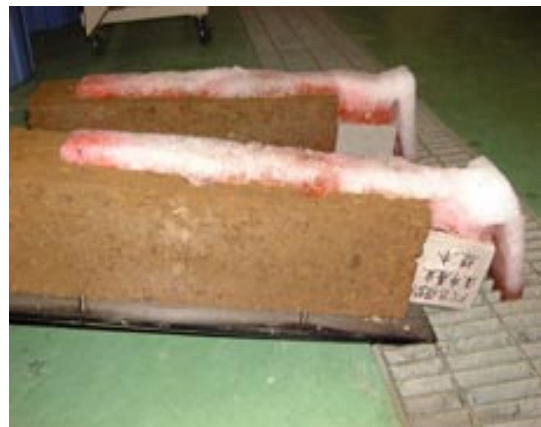
Le temps requis pour la fonte de la neige a été légèrement différent, mais l'angle de la pente n'a pas affecté le drainage; presque toute l'eau de fonte s'est écoulée hors du spécimen de test après passage dans la couche de neige (Figure 15). La faible perméabilité du sol cohésif a sans doute affecté les résultats du test.

Figure 15 Test B avec angles de pente différents (premier plan: 10°, arrière-plan: 5°)

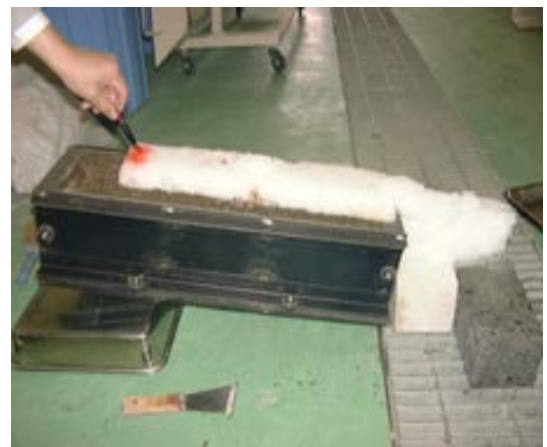
Un coffrage de béton a été rempli de sable, et l'angle de pente réglé à 10°. Puis le test B a été effectué (Figure 16). Dans le test de neige sur le sable, presque toute l'eau de fonte a été absorbée par le sable, et le drainage via la couche de neige n'a pas été observé. Dans le test suivant dans lequel l'angle de la pente a été augmenté à 30°, l'eau ne s'est pas écoulée à travers la neige même après un arrosage important sur la couche de neige.

Figure 16 Test de fonte nivale sur le sable

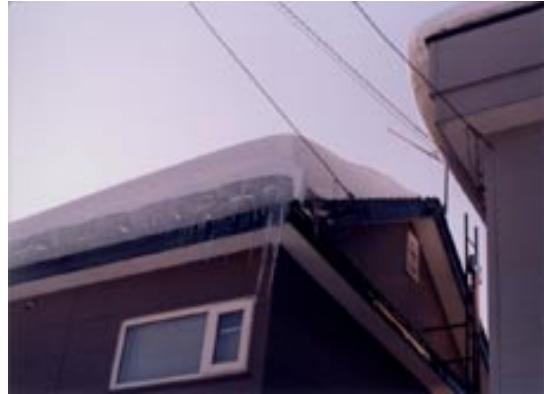
La manière dont la neige sur les toits fond dans le monde réel nous donne une hypothèse concernant le phénomène d'eau de fonte ou d'eau de pluie s'écoulant à travers une couche de neige. Sur la Figure 17, l'extrémité inférieure de la couche de neige est gelée. Mon hypothèse est que

Figure 17 Neige fondant sur le toit

la pente à travers la couche de neige et est regelée dans l'extrémité inférieure de la couche de neige, la glace formée le long de l'extrémité inférieure de la couche de neige devient plus épaisse au fil du temps. Est-ce une erreur de supposer que si l'eau de fonte suinte de la couche de neige avant d'atteindre son extrémité inférieure, le phénomène précité ne survient pas et la neige sur le toit tombe sur le sol plus tôt parce que l'eau de fonte s'écoule vers le bas de la pente sur la surface du toit.

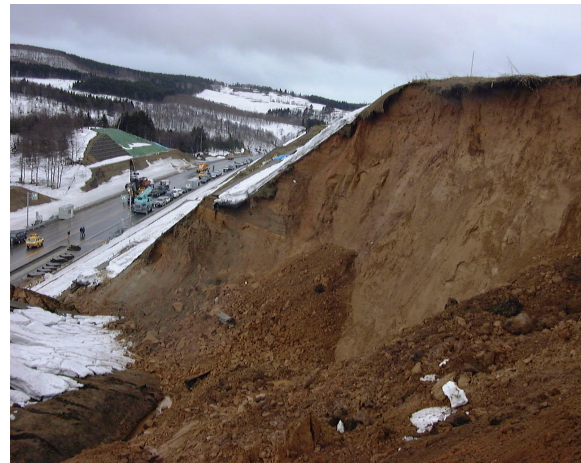
La Figure 18 montre une projection sur carte topographique des cours avant le glissement de terrain. La surface de la pente synclinale sur le côté de la pente coupée est d'environ 1500 m², et comme indiqué, la topographie du site du glissement contribue à la concentration de l'eau de pluie et de l'eau de fonte dans la zone de drainage. La photo de la Figure 19 prise au moment du glissement de terrain montre que l'escarpement est proche de l'extrémité inférieure de la couche de neige.

La zone de drainage n'est pas très large, mais la température nocturne a été supérieure à 4°C pendant plusieurs jours avant le glissement. On peut conclure qu'un volume considérable d'eau de fonte s'est écoulé, de manière concentrée, vers l'extrémité inférieure de la couche de neige en continu et régulièrement jusqu'à ce que l'infiltration dans le sol dans la zone en position basse proche de l'épaulement de la pente résulte en un glissement de terrain.

Figure 18 Site du glissement de terrain et zone de drainage

Figure 19 Site du glissement de terrain et zone de drainage

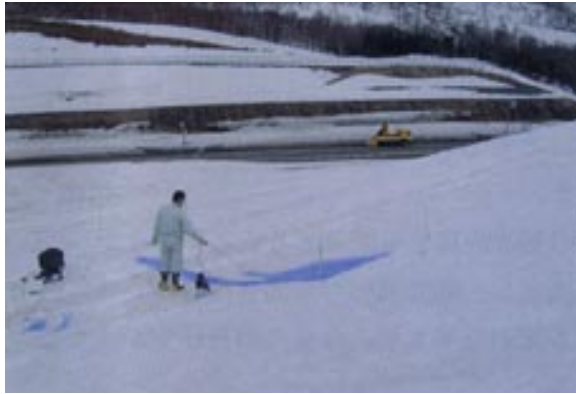
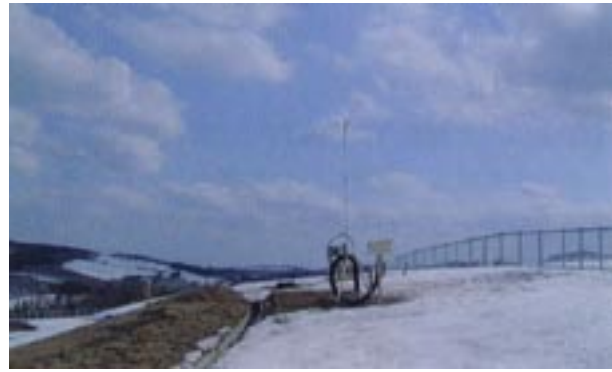
Figure 21 Pente couverte de neige (4 avril)

Figure 22 Pente couverte de neige (11 avril)

La Figure 20 montre les relevés d'eau de fonte faits avec un lysimètre à l'épaule de la pente sur le site du glissement de terrain de Kuromatsunai. Les Figures 21 et 22 indiquent le site du glissement les 4 et 11 avril. Les zones photographiées ne sont pas exactement identiques, mais ces photos permettent d'interpréter les modifications dans le temps de l'état de la couverture de neige. Le 4 avril, la pente était encore couverte d'un volume considérable de neige, mais commençait à être exposée par endroits. Les relevés d'eau de fonte basés sur les indications du lysimètre permettent de juger que le processus de fonte nivale en était encore à son début. Le 11 avril, la zone de fonte avait atteint l'épaule de la pente, et la couche de neige couvrant la pente commençait à se désintégrer. La couverture de neige était encore visible sur la pente supérieure. Les températures pendant cette période n'étaient pas particulièrement élevées.

Ces résultats permettent de considérer le moment où la partie la plus élevée de la pente coupée a commencé à être exposée comme le début de la fonte nivale. Comme le taux de fonte de la neige augmente brutalement vers ce moment-là, avec l'augmentation de la température, l'eau de fonte s'écoule de manière concentrée de la partie la plus basse de la pente supérieure vers l'épaule de la pente coupée. La gestion de l'inspection des pentes à ce moment-là dans les zones de neige doit être planifiée et réalisée selon les conditions des sites.
