ETUDE SUR L'APPLICATION D'UN MATERIAU DE SURFACE TEXTILE POUR REVETEMENT ABSORBEUR DE CHOCS

Tadashi Watanabe* et Masato Murayama**

*Technical Laboratory, Watanabegumi Co., Ltd. **Technical Laboratory, TOA Road Industry Co., Ltd.
2801-1 Kihara, Miho-mura, Inashiki-gun, 315-126 Kaname, Thukuba-shi, Ibaraki-ken
Ibaraki-ken TEL: +81-298-77-4150/FAX: +81-298-77-4151
TEL: +81-298-85-8148/FAX: +81-298-85-8157 E-mail: m_murayama@muf.biglobe.ne.jp
E-mail: giken@watanabegumi.co.jp

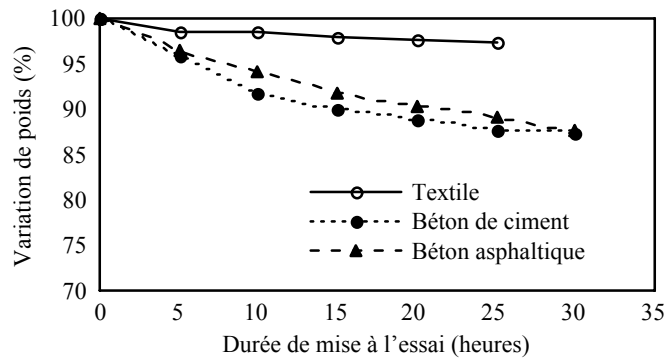
o D'après la variation du poids des chaînes présentée dans la figure 4-3, le poids des chaînes montre une perte d'environ 2% pendant 20 heures après la mise en essai dans le cas du matériau de surface textile. En revanche, dans le cas du béton de ciment et du béton asphaltique, le poids des chaînes montre une perte de plus de 10% pendant 20 heures après la mise en essai. Par conséquent, d'après l'évaluation de la variation de poids, le degré de dommage des chaînes sur le matériau de surface textile est d'environ 1/5 par rapport à celui sur le béton.

Fig. 4-3 Variation du poids des chaînes

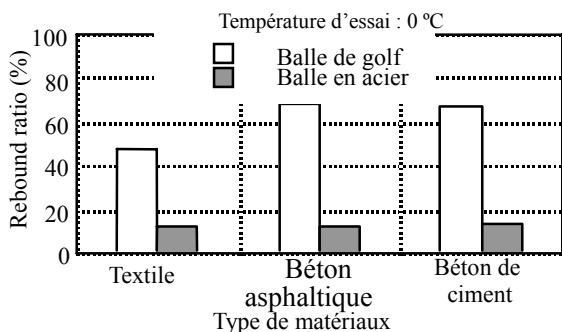
o Comme le montre la figure 4-4, dans l'essai de chute avec balles de golf, le taux de rebondissement du matériau de surface textile est inférieur d'environ 20% à celui du béton asphaltique et du béton de ciment, prouvant ainsi sa souplesse et son élasticité. Par ailleurs, le taux de rebondissement avec balles en acier est compris entre 12 et 14% aussi bien pour le matériau de surface textile que pour le béton asphaltique et le béton de ciment, et aucune différence n'a pu être enregistrée. En outre, comme le montre la figure 4-5, l'accélération des chocs du matériau de surface textile est inférieure de 140 G et 190 G respectivement à celle du béton asphaltique et à celle du béton de ciment, prouvant ainsi une capacité d'absorption des chocs élevée.

Fig. 4-4 Résultats des essais d'élasticité
